OPINIA DENDROLOGICZNA

dot. oceny stanu zachowania wybranych drzew w zadrzewieniu, po wykonanym zabiegu cięć technicznych w koronach drzew, na terenie części rekreacyjnej dz. nr 3234/1 przy al. 450 - lecia Olecka w Olecku woj. warmińsko-mazurskie.

Opinia Dendrologiczna nr 15/05/22

Stan na dzień 09.05.2022 rok

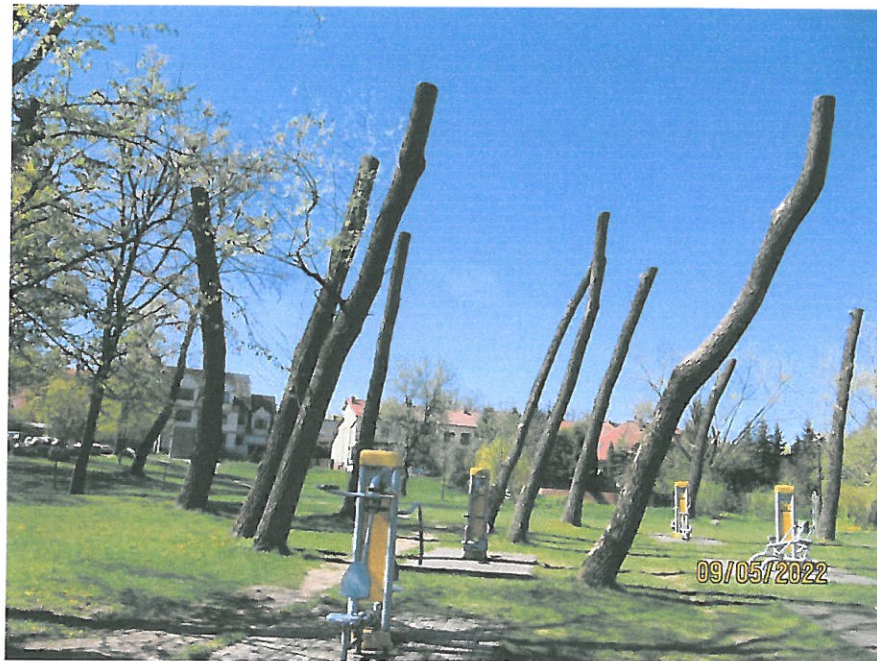
W bezpośrednim sąsiedztwie urządzeń siłowni, a także ciągów komunikacyjnych, występuje zadrzewienie grupowe wierzby kruchej (*Salix x fragilis*) w wieku ok. 50 lat, w ilości **17 szt.** w zróżnicowanej więźbie, po wykonanych w roku bieżącym cięciach technicznych w koronach drzew.

Fot.2. Zadrzewienie grupowe wierzby kruchej po zabiegu

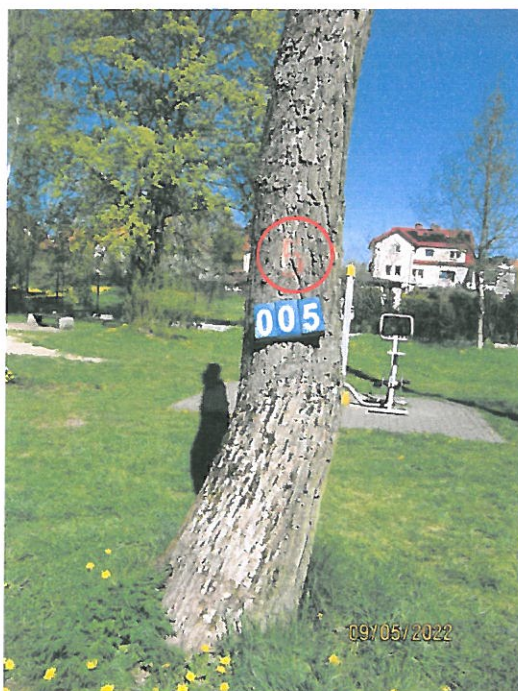
Fot.3.Przykładowe oznakowanie drzew

Drzewa na gruncie oznaczono kolejnym numerem ewidencyjnym od 1-17, od strony południowej, na wysokości ok.1.50 m lubryką koloru czerwonego (Fot.3).

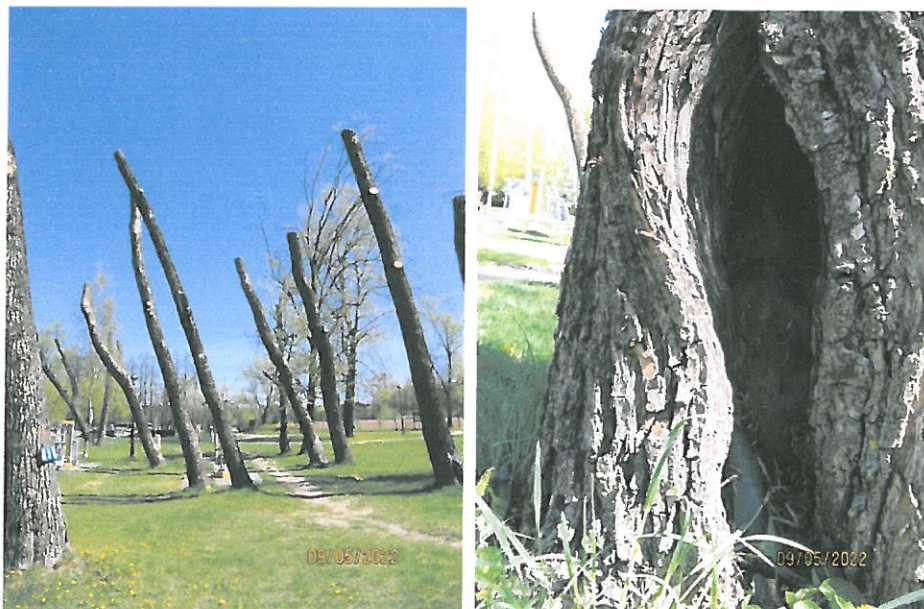
Z pośród badanych **17 sztuk drzew** zestawionych w tabeli, w **10 przypadkach (59%)** stwierdzono ograniczoną statykę tylko z uwagi na stan pni drzew, oraz obecność owocników grzybów patogenicznych na różnych wysokościach i nasileniu występowania. Dotyczy to drzew o nr ew. 1, 2, 3, 5, 7, 11, 12, 13, 14, 16. Należy dodać, że wszystkie drzewa (17 sztuk) pomimo zdjęcia koron i obniżenia pni w dalszym ciągu są bardzo silnie pochylone poprzez systematyczne działanie wiatrów z jednego kierunku.

Fot.4. Silnie zachwiana statyka większości drzew Fot.5. Ubytek wgłębny w części odziomkowej (nr 13)

Z obiektywnego punktu widzenia, wiedzy, doświadczenia dendrologicznego i arborystycznego do usunięcia winno być zakwalifikowanych na obecnym etapie minimum 7 sztuk drzew. Dotyczy to nr 1, 3, 5, 12, 13, 14, 16.

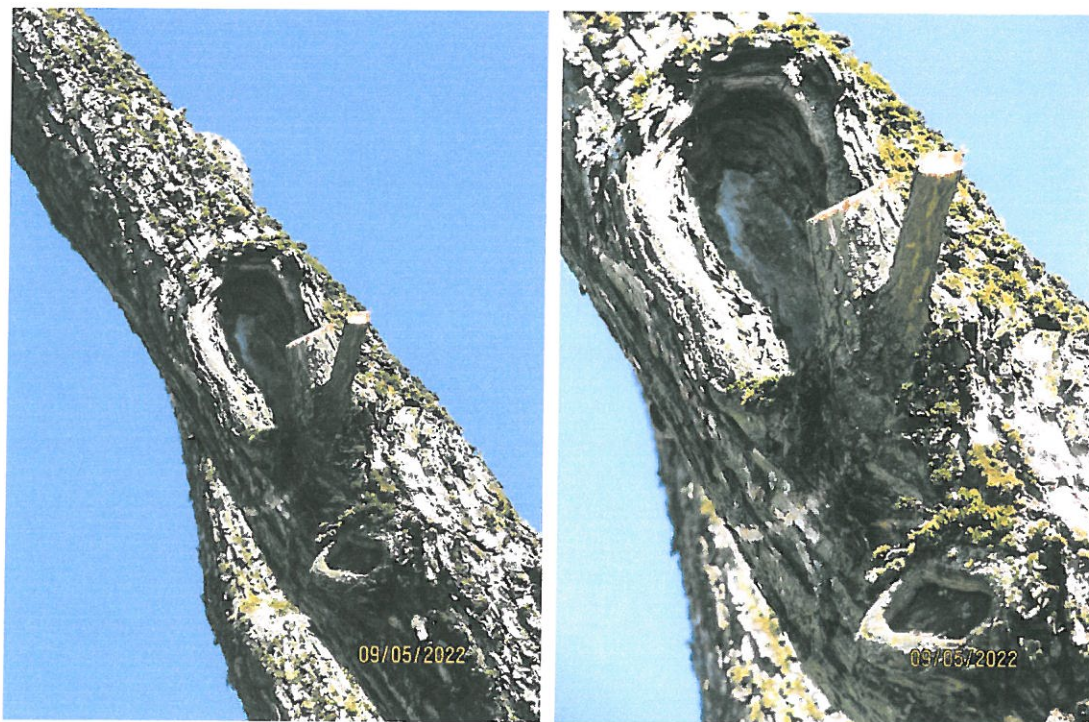
Fot.6,7.Ubytki wgłębne w 2/3 wysokości pnia drzewa (nr 16)

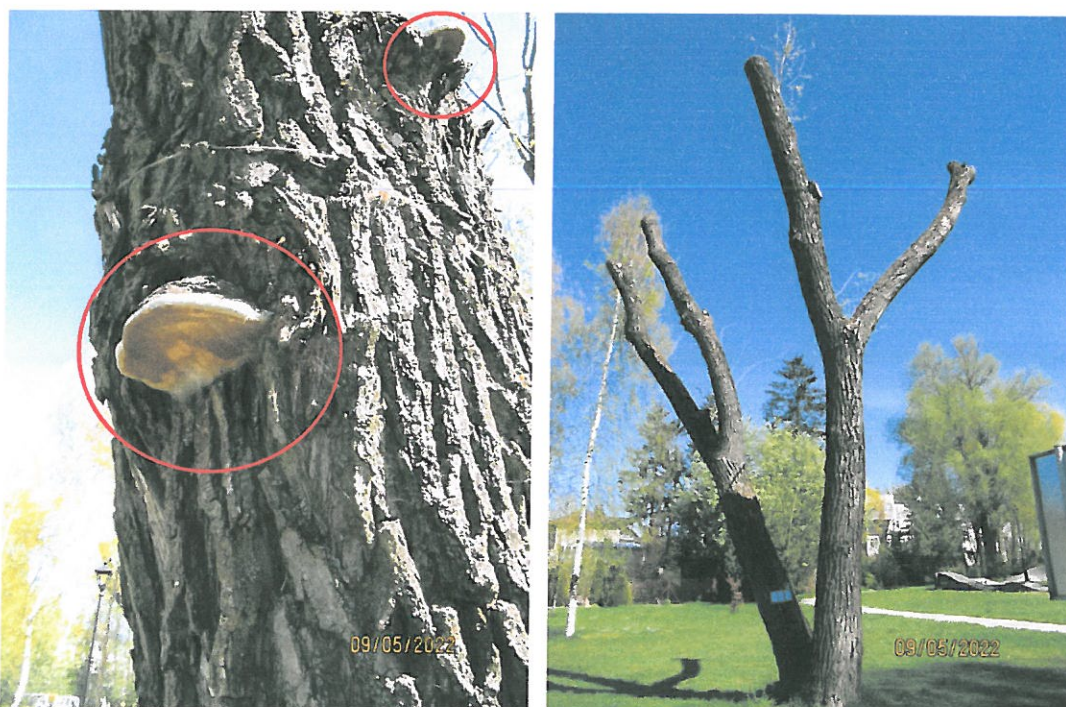
12	Wierzba krucha <i>Salix x fragilis</i>	194	Skupisko 2 drzew z nr 11. Na pniu drzewa występują liczne owocniki grzybów patogenicznych w postaci hub, powodujących rozkład tkanki drzewnej.
13	Wierzba krucha <i>Salix x fragilis</i>	230	Od strony południowej występuje ubytek wgłębny pnia na wysokości 0 – 0.24 m o szerokości przec. 0.08 m z towarzyszącą zgnilizną miękką, przenikającą do części wewnętrznej do 70% powierzchni przekroju pnia w miejscu występowania.
14	Wierzba krucha <i>Salix x fragilis</i>	181	Od strony południowo-zachodniej występuje ubytek wgłębny pnia na wysokości 0 – 0.63 m o szerokości przec. 0.12 m przechodzący w dziuplę do głębokości 0.23 m z

Fot.8.Owocniki grzybów patogenicznych (nr 12) Fot.9.Rozwidlenie pnia drzewa „V” (nr 8,9)

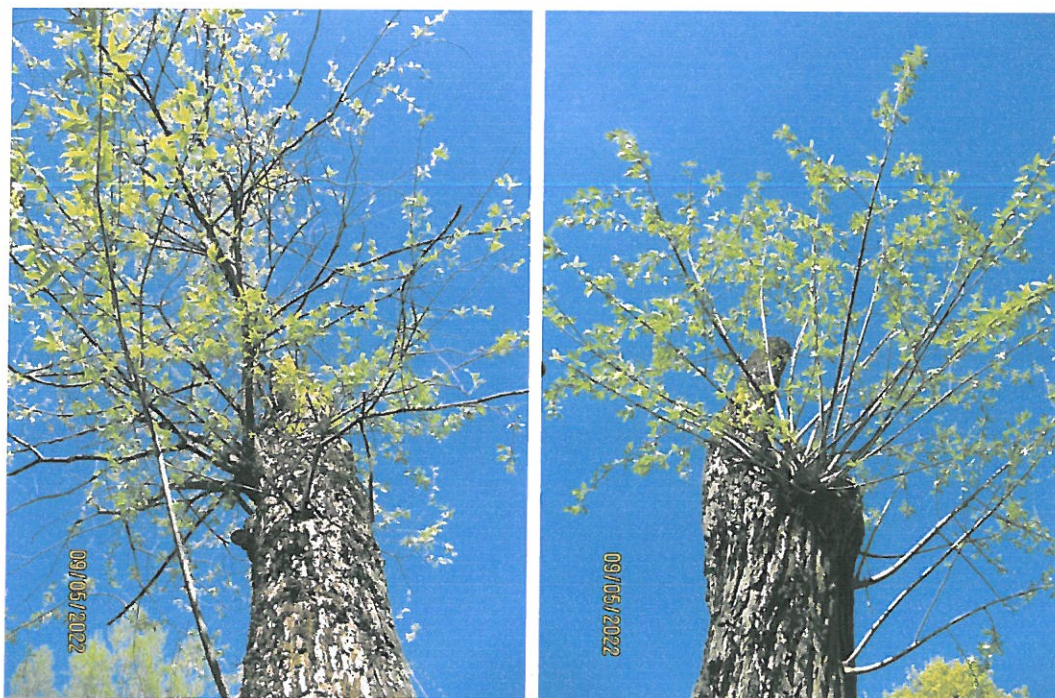
Po sporządzonych oględzinach popartych protokołem przystąpiono do wykonania zabiegu cięć technicznych w celu poprawienia statyki drzew. Na wysokości ok. 8 m zdjęto korony, obniżając tym samym środek ciężkości, jak również ograniczono siłę oddziaływania wiatrów. Na pniach w większości przypadków pozostawiono pojedyncze drobne żywe konary i gałęzie w początkowym stadium wegetacji (fot. 10,11).

Fot.10,11.Pojedyncze gałęzie pozostawione na pniach drzew (nr 4,6)
