OPINIA DENDROLOGICZNA

dot. oceny stanu zachowania wybranych drzew w zadrzewieniu, po wykonanym zabiegu cięć technicznych w koronach drzew, na terenie części rekreacyjnej dz. nr 3234/1 przy al. 450 - lecia Olecka w Olecku woj. warmińsko-mazurskie.

Opinia Dendrologiczna nr 15/05/22

Stan na dzień 09.05.2022 rok

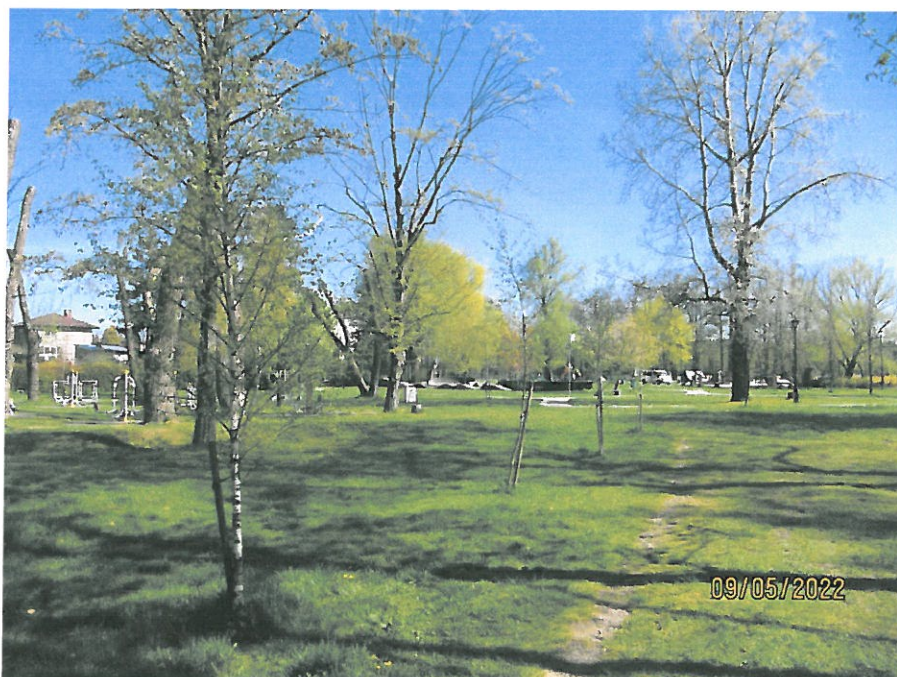
Fot.1. Widok ogólny terenu parku

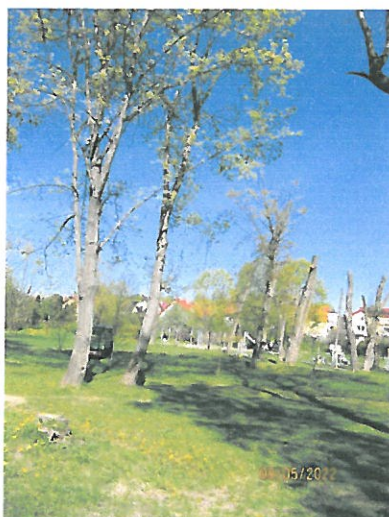
Wokół nasadzeń wierzbowych na wywyższeniu terenu, od strony południowej i południowo-zachodniej (Fot. 12), wprowadzany był klon zwyczajny (*Acer platanoides*).

Fot.12.Klon na wywyższeniu terenu
